## Cruzeiro dos Centenários em Proença-a-Velha

PT020505110158

Cruzeiro dos Centenários em Proença-a-Velha

Castelo Branco, Idanha-a-Nova, Proença-a-Velha

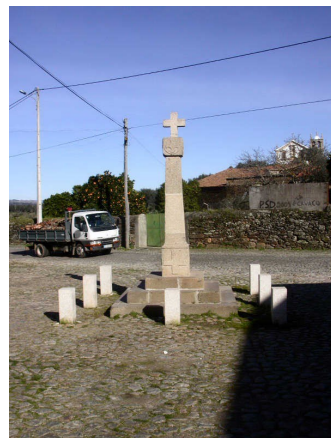
Cruzeiro assente em plataforma quadrangular composta por três degraus escalonados, em cantaria, onde assenta a coluna com plinto cúbico, com decoração cruciforme nas quatro faces, encimado por fuste paralelepipedico, e capitel cúbico com escudos nas quatro faces, representando, em dois dos lados, as cinco quinas, noutra a cruz de Cristo e noutra uma cruz pátea. No coroaemento, cruz latina.

Arquitectura civil comemorativa, novecentista. Marco comemorativo de planta quadrada, com base de degraus escalonados e corpo composto por base e coluna paralelepípedicas e capitel cúbico, encimado por cruz.

Marco comemorativo da celebração dos centenários da Nacionalidade e da Restauração. O cruzeiro apresenta as quatro faces da base ornadas por cruzes e o capitel com escudos, cruz de Cristo e uma cruz pátea.

Cantaria de granito.
